## ORCAL

### Axal

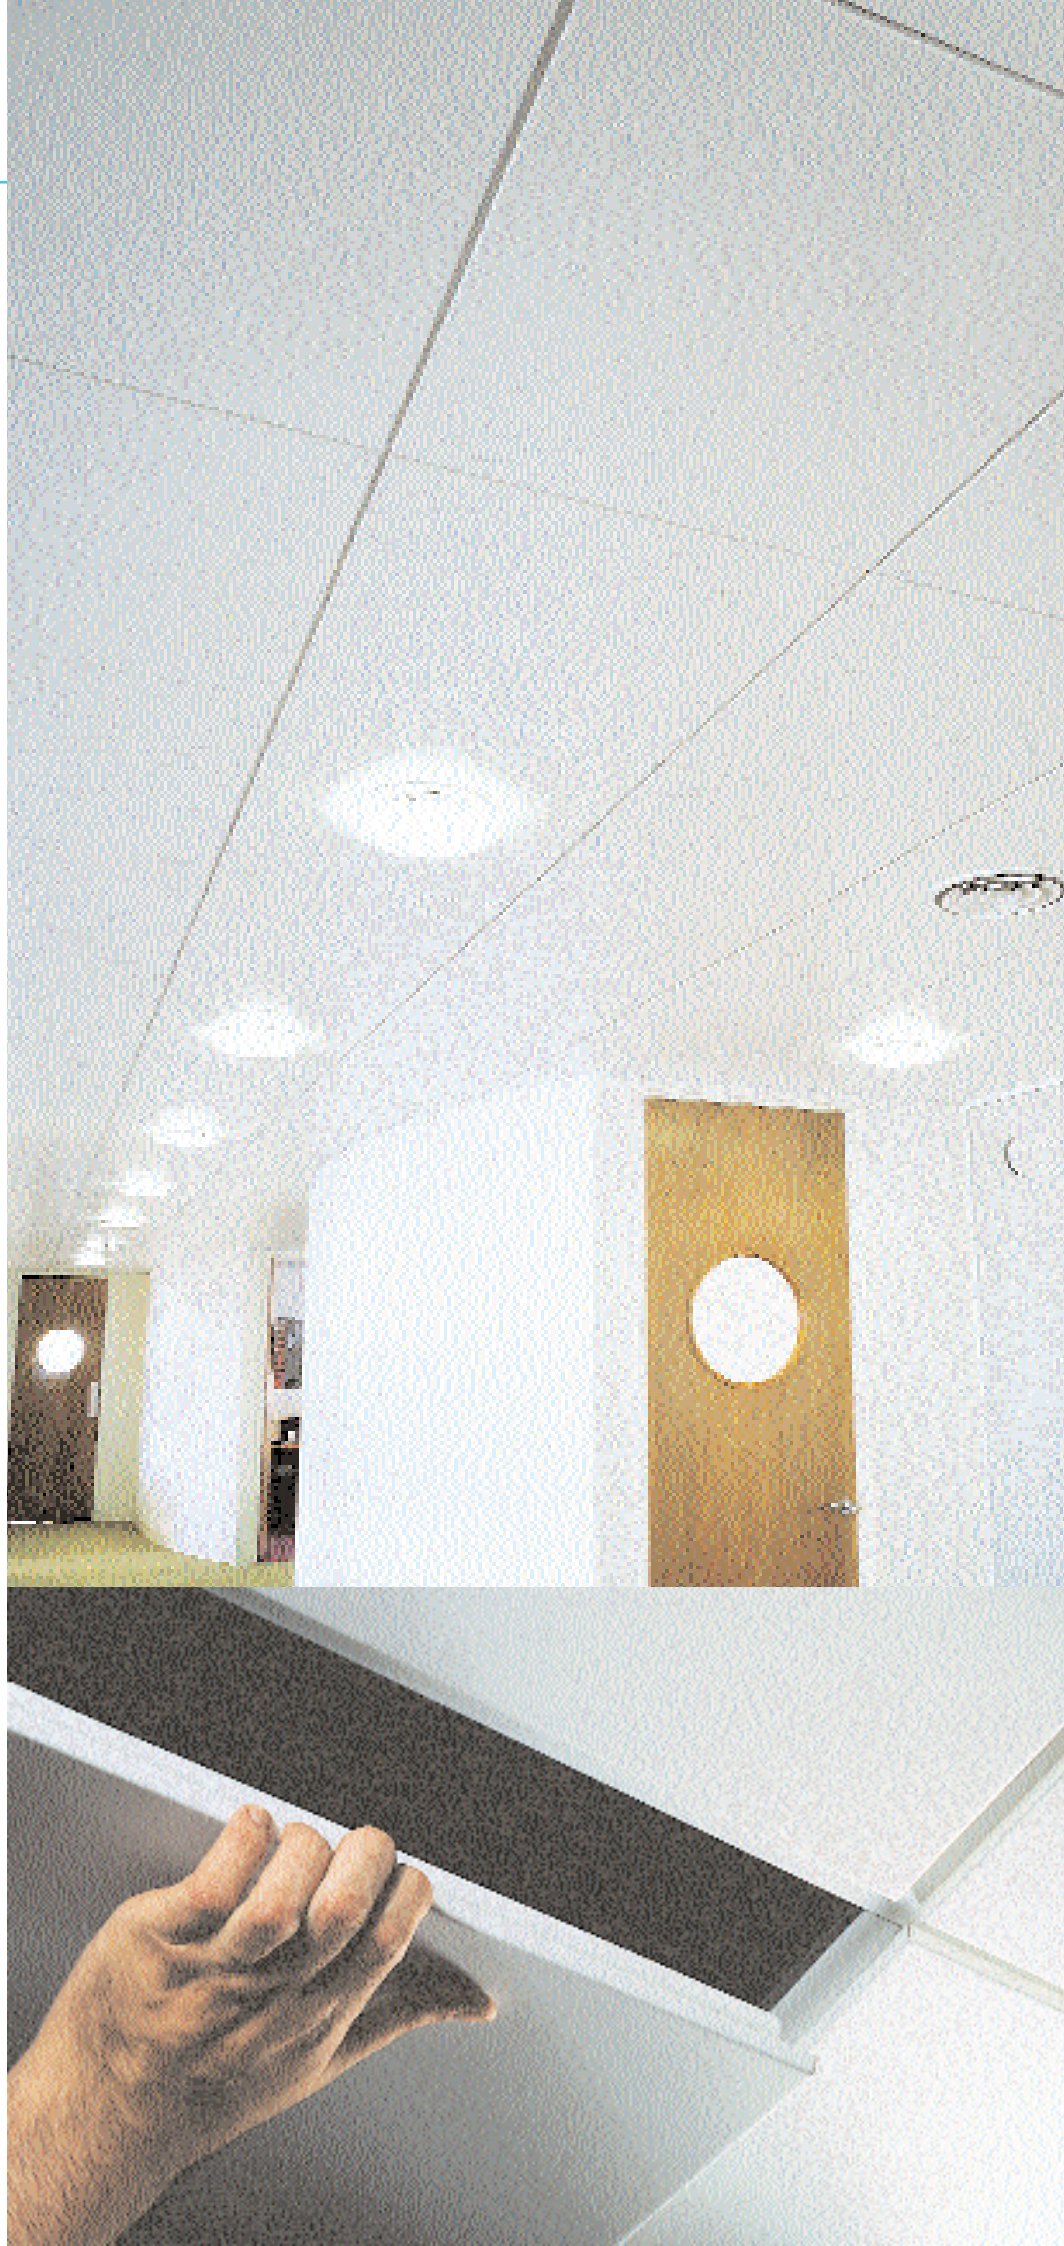
- Système de mise en œuvre exclusif Armstrong
- Joint creux décoratif de 6 mm
- Facilité d'installation et accessibilité sans outil spécifique
- Accès au plénum avec dégagement des dalles par le bas
- Détails de bord fortement profilés pour résister aux chocs
- Idéal en rénovation, rehausse le décor en maintenant l'ossature apparente 24 mm en place
- Cache partiellement l'ancienne ossature

Orcal Axal : installation aisée et accessibilité sans outil spécifique ▶
